## FOTO SURVEY KONDISI JALAN TAHUN 2024

**RUAS JALAN : GALUK-BLUNGUN-GUBUK PAYUNG**

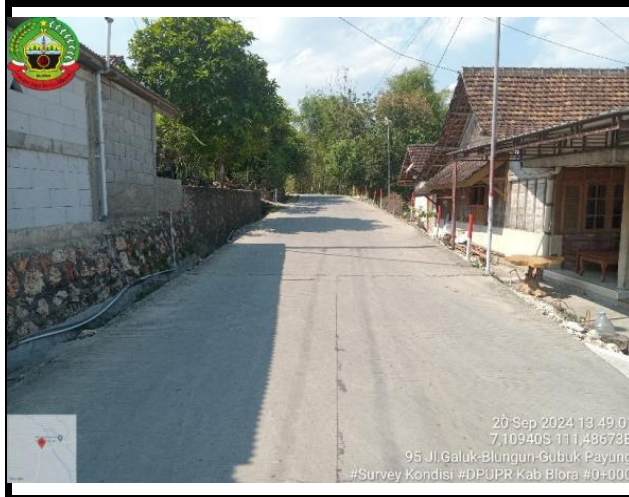
LOKASI :           **STA           0+000**

KONDISI PERKERASAN           :       Baik  
LEBAR PERKERASAN            :       4.5           M  
CATATAN                         :       Beton

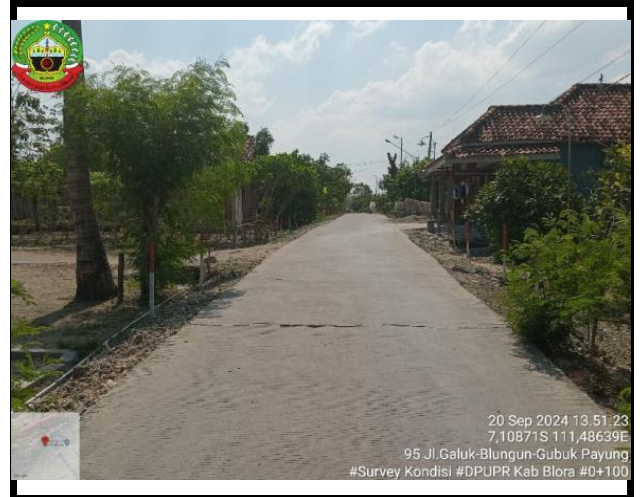
LOKASI :           **STA           0+100**

KONDISI PERKERASAN           :       Baik  
LEBAR PERKERASAN            :       3            M  
CATATAN                         :       Beton

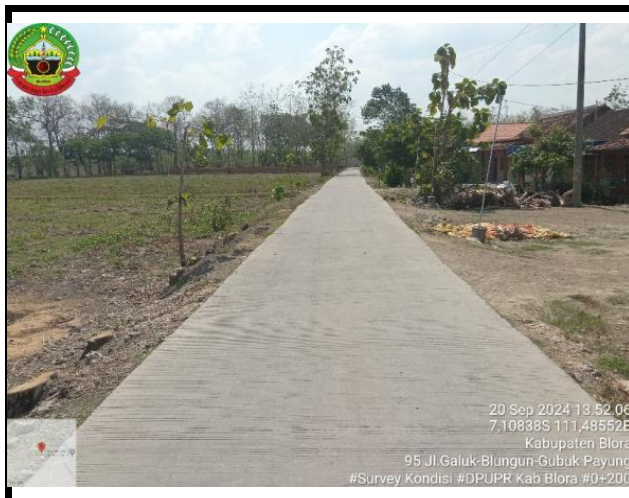
LOKASI :           **STA           0+200**

KONDISI PERKERASAN           :       Baik  
LEBAR PERKERASAN            :       3            M  
CATATAN                         :       Beton

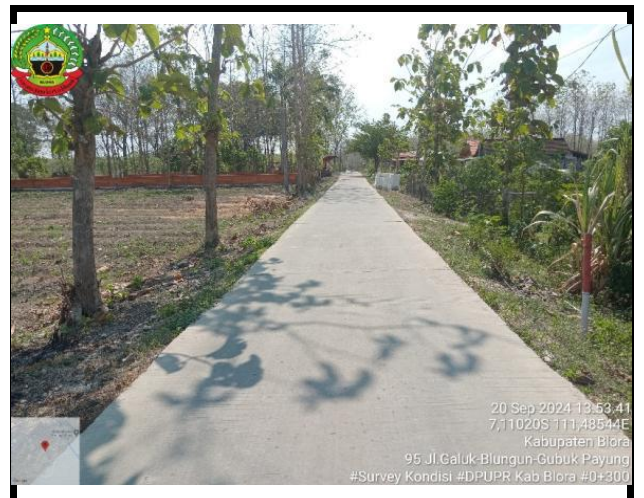
LOKASI :           **STA           0+300**

KONDISI PERKERASAN           :       Baik  
LEBAR PERKERASAN            :       3            M  
CATATAN                         :       Beton

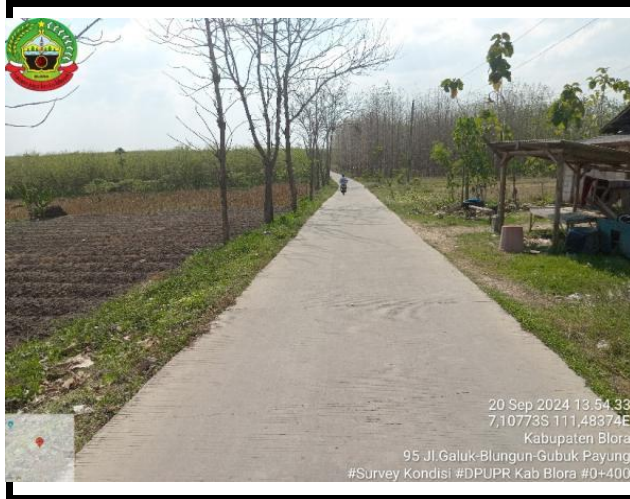
LOKASI :                **STA                0+400**

KONDISI PERKERASAN                :        Baik  
LEBAR PERKERASAN                :        3                M  
CATATAN                :        Beton

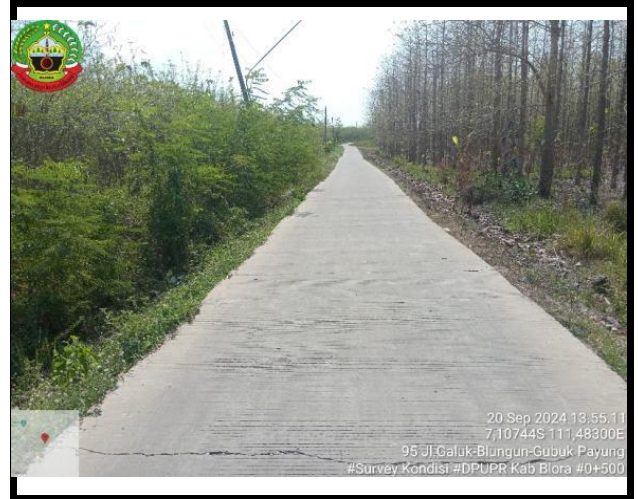
LOKASI :                **STA                0+500**

KONDISI PERKERASAN                :        Baik  
LEBAR PERKERASAN                :        3                M  
CATATAN                :        Beton

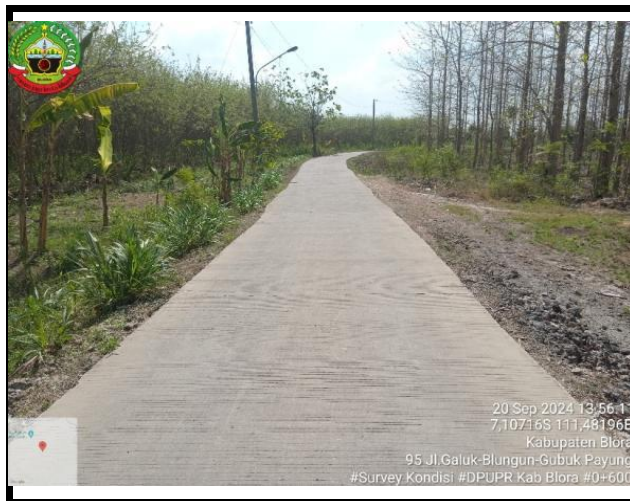
LOKASI :                **STA                0+600**

KONDISI PERKERASAN                :        Baik  
LEBAR PERKERASAN                :        3                M  
CATATAN                :        Beton

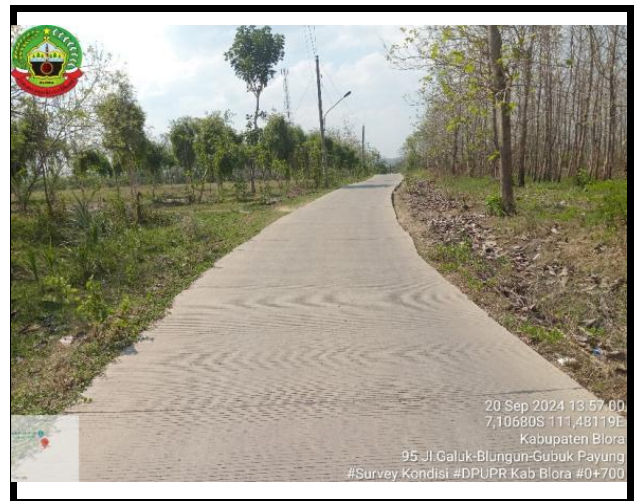
LOKASI :                **STA                0+700**

KONDISI PERKERASAN                :        Baik  
LEBAR PERKERASAN                :        3                M  
CATATAN                :        Beton

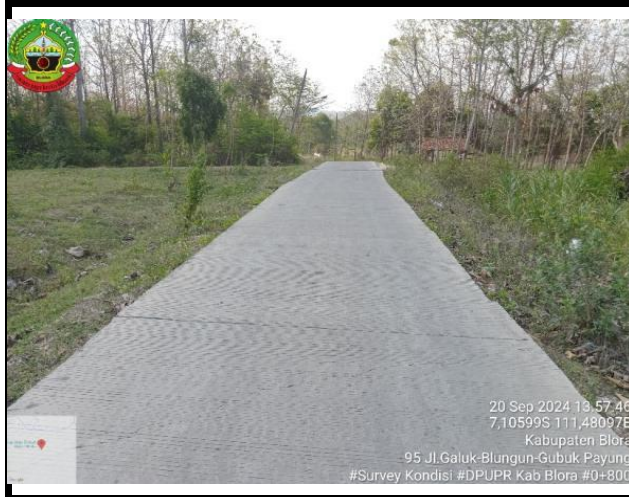
LOKASI :            **STA            0+800**

KONDISI PERKERASAN            :        Baik  
LEBAR PERKERASAN                :        3                            M  
CATATAN                                :        BETON

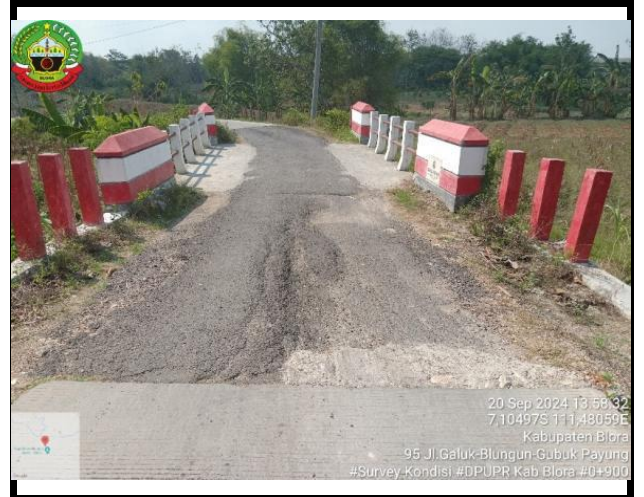
LOKASI :            **STA            0+900**

KONDISI PERKERASAN            :        Rusak Ringan  
LEBAR PERKERASAN                :        3                            M  
CATATAN                                :        ASPAL

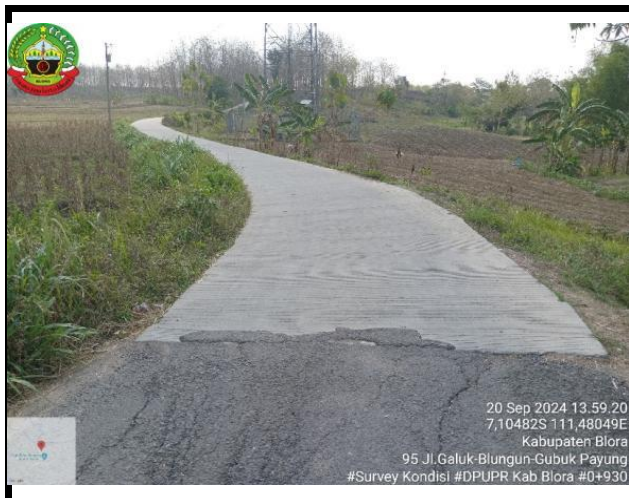
LOKASI :            **STA            0+930**

KONDISI PERKERASAN            :        Baik  
LEBAR PERKERASAN                :        3                            M  
CATATAN                                :        BETON

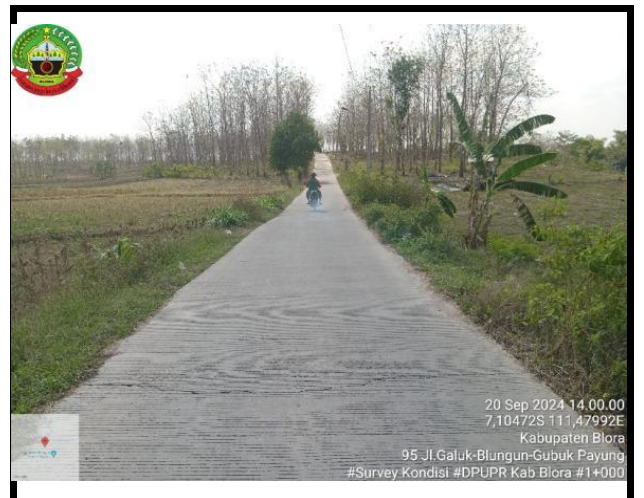
LOKASI :            **STA            1+000**

KONDISI PERKERASAN            :        Baik  
LEBAR PERKERASAN                :        3                            M  
CATATAN                                :        BETON

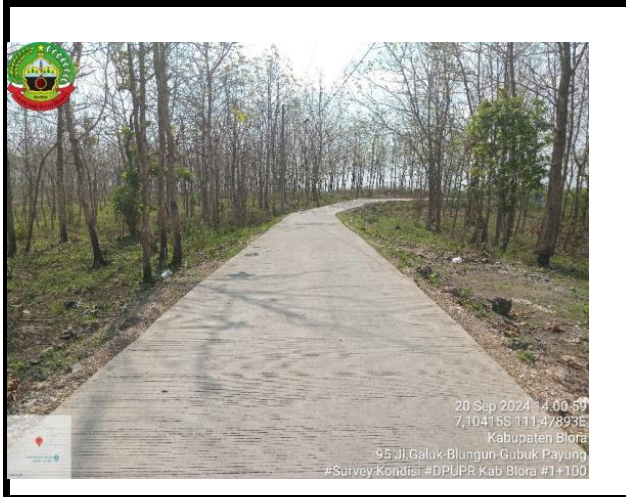
LOKASI :                **STA**                **1+100**

KONDISI PERKERASAN                :        Baik  
LEBAR PERKERASAN                :        3                M  
CATATAN                :        BETON

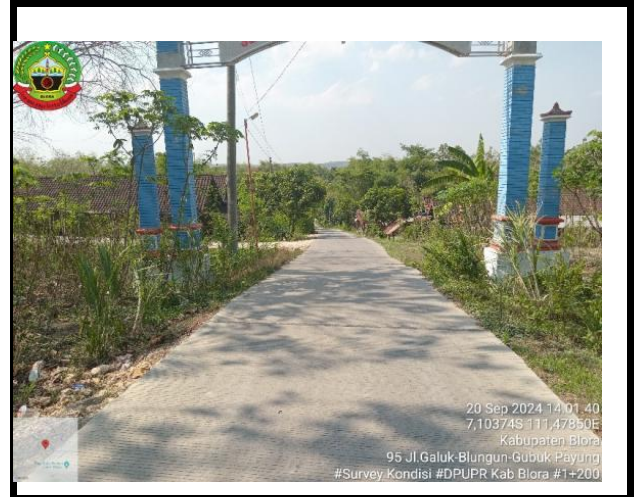
LOKASI :                **STA**                **1+200**

KONDISI PERKERASAN                :        Baik  
LEBAR PERKERASAN                :        3                M  
CATATAN                :        BETON

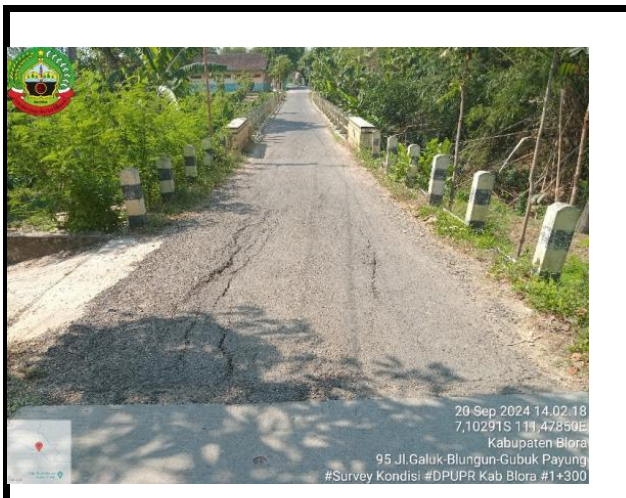
LOKASI :                **STA**                **1+300**

KONDISI PERKERASAN                :        **Sedang**  
LEBAR PERKERASAN                :        3.2                M  
CATATAN                :        Aspal

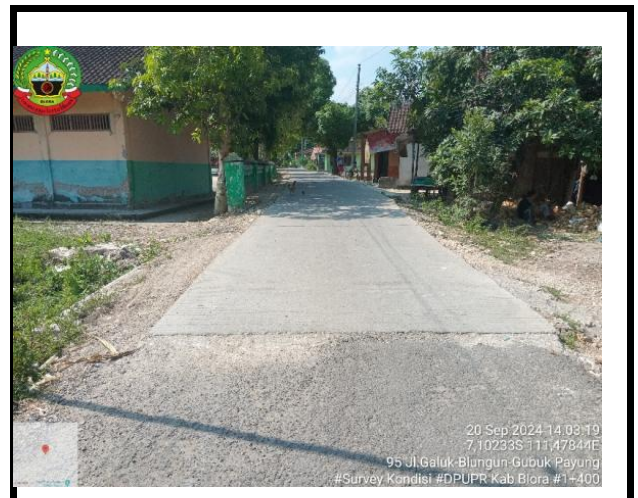
LOKASI :                **STA**                **1+400**

KONDISI PERKERASAN                :        Baik  
LEBAR PERKERASAN                :        3                M  
CATATAN                :        BETON

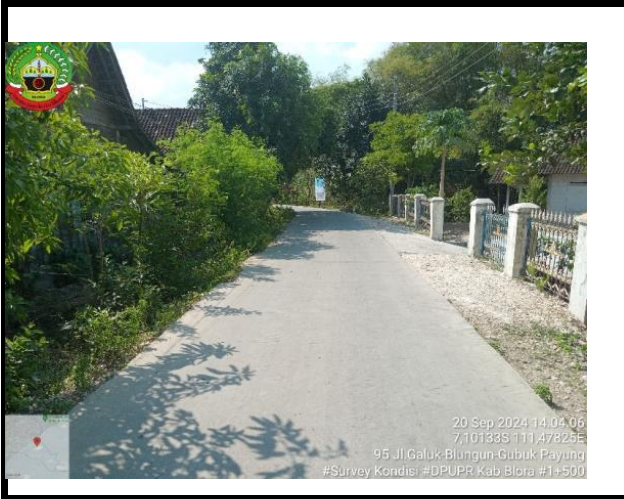
LOKASI :                **STA**                **1+500**

KONDISI PERKERASAN                :        Baik  
LEBAR PERKERASAN                :        3                M  
CATATAN                :        BETON

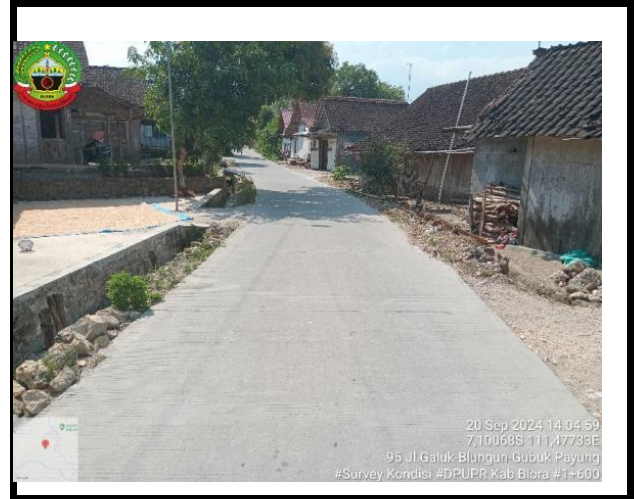
LOKASI :                **STA**                **1+600**

KONDISI PERKERASAN                :        Baik  
LEBAR PERKERASAN                :        3                M  
CATATAN                :        BETON

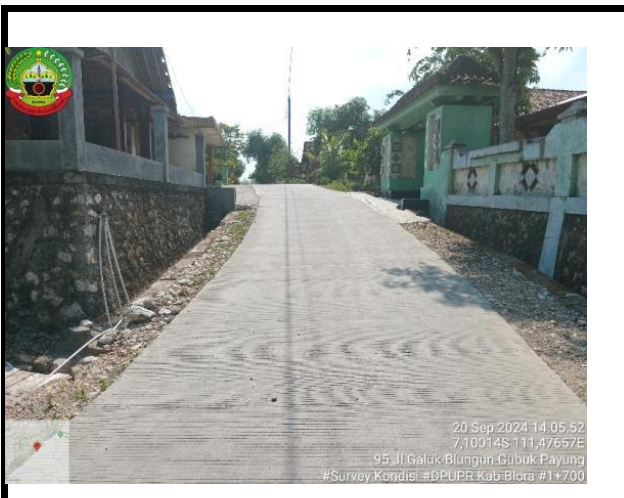
LOKASI :                **STA**                **1+700**

KONDISI PERKERASAN                :        Baik  
LEBAR PERKERASAN                :        3                M  
CATATAN                :        BETON

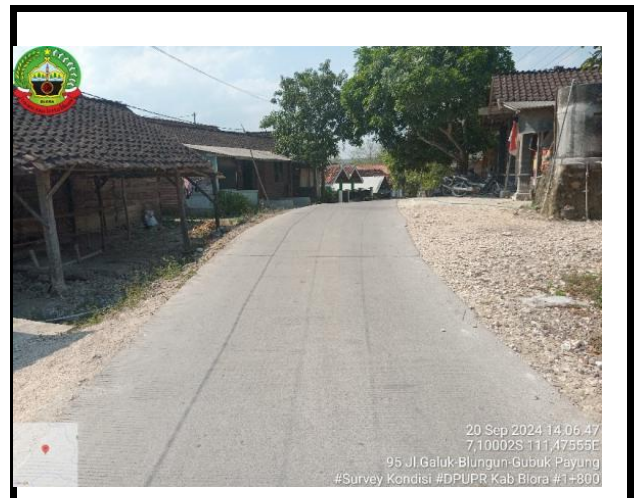
LOKASI :                **STA**                **1+800**

KONDISI PERKERASAN                :        Baik  
LEBAR PERKERASAN                :        3                M  
CATATAN                :        BETON

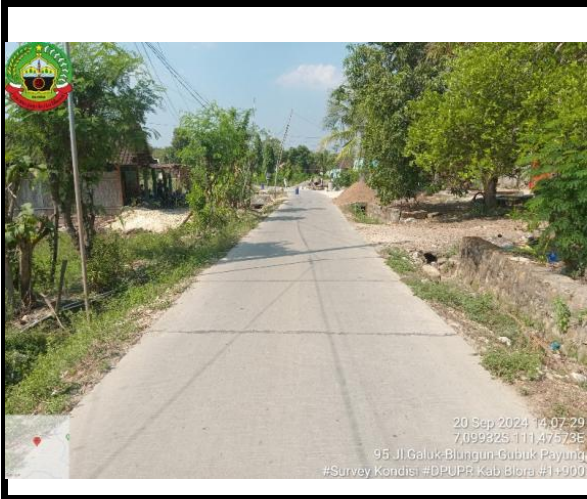
LOKASI : STA 1+900

KONDISI PERKERASAN : Baik  
LEBAR PERKERASAN : 3 M  
CATATAN : BETON

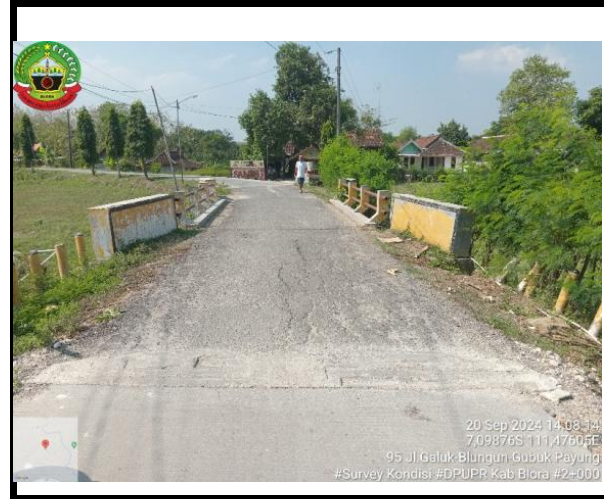
LOKASI : STA 2+000

KONDISI PERKERASAN : Rusak Ringan  
LEBAR PERKERASAN : 3 M  
CATATAN : Aspal

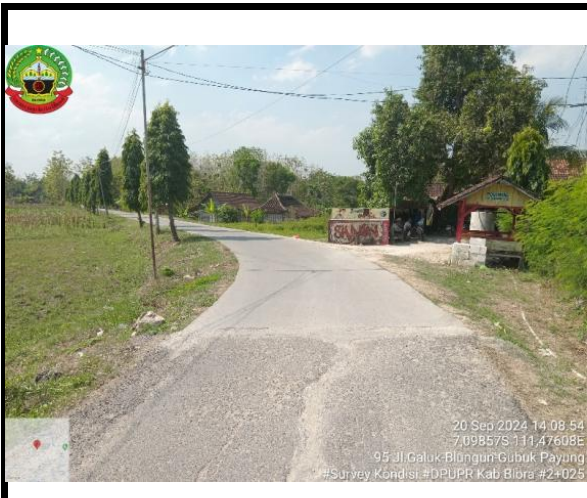
LOKASI : STA 2+025

KONDISI PERKERASAN : Baik  
LEBAR PERKERASAN : 3 M  
CATATAN : BETON

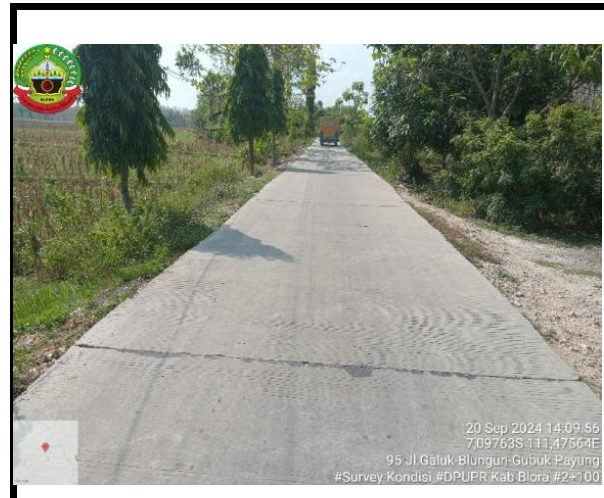
LOKASI : STA 2+100

KONDISI PERKERASAN : Baik  
LEBAR PERKERASAN : 3 M  
CATATAN : BETON

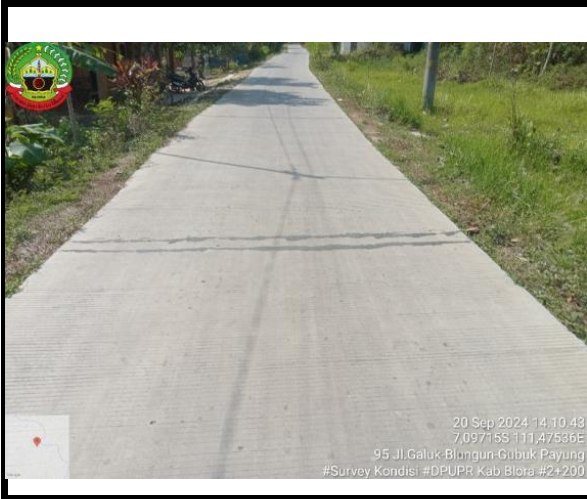
LOKASI :            **STA**            **2+200**

KONDISI PERKERASAN :        Baik  
LEBAR PERKERASAN        :        3                    M  
CATATAN :                    BETON

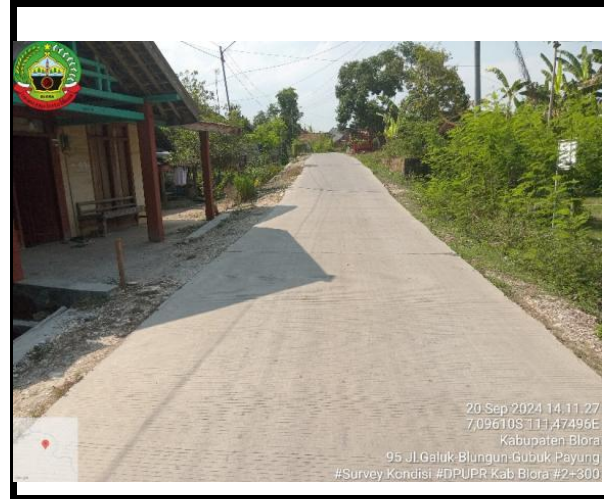
LOKASI :            **STA**            **2+300**

KONDISI PERKERASAN :        Baik  
LEBAR PERKERASAN        :        3                    M  
CATATAN :                    BETON

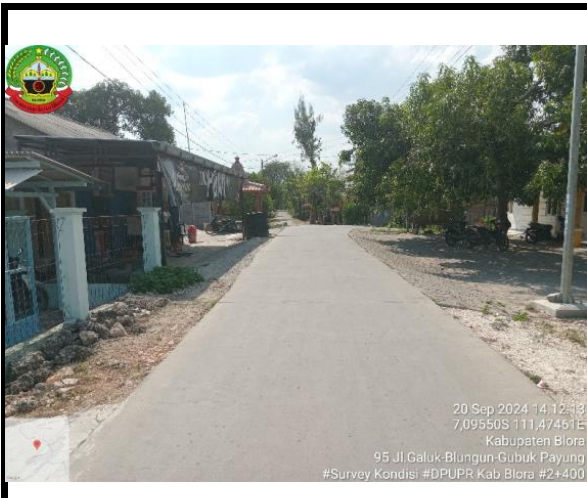
LOKASI :            **STA**            **2+400**

KONDISI PERKERASAN :        Baik  
LEBAR PERKERASAN        :        3                    M  
CATATAN :                    BETON

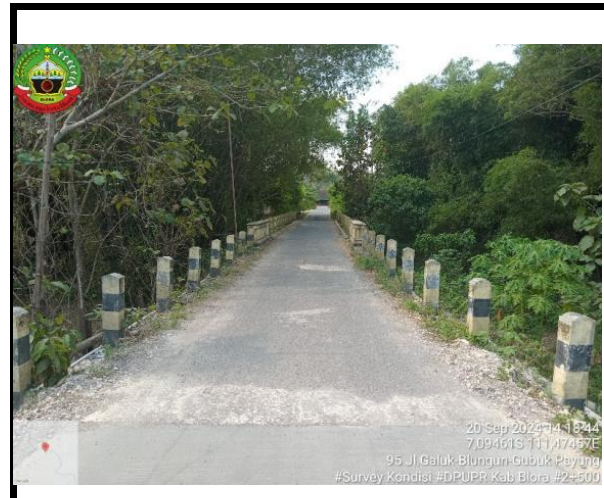
LOKASI :            **STA**            **2+500**

KONDISI PERKERASAN :        Sedang  
LEBAR PERKERASAN        :        3                    M  
CATATAN :                    Aspal

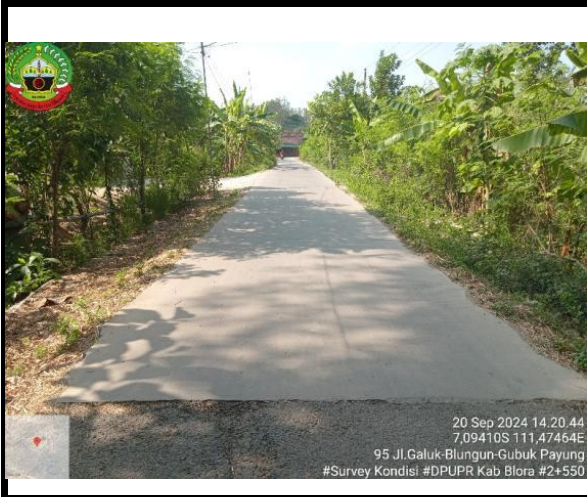
LOKASI :                **STA                2+550**

KONDISI PERKERASAN                :        Baik  
LEBAR PERKERASAN                :        3                M  
CATATAN                :        BETON

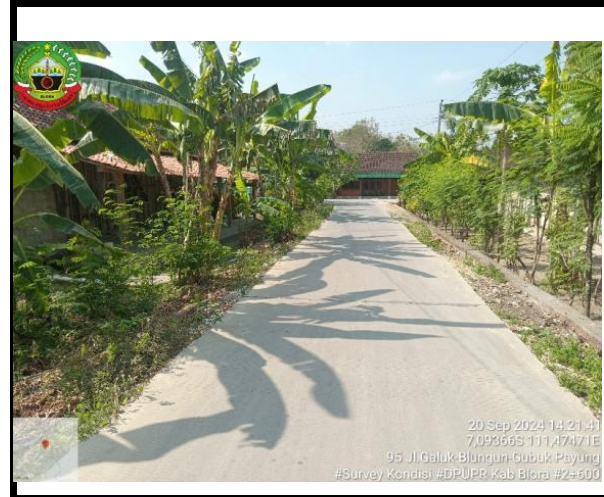
LOKASI :                **STA                2+600**

KONDISI PERKERASAN                :        Baik  
LEBAR PERKERASAN                :        3                M  
CATATAN                :        BETON

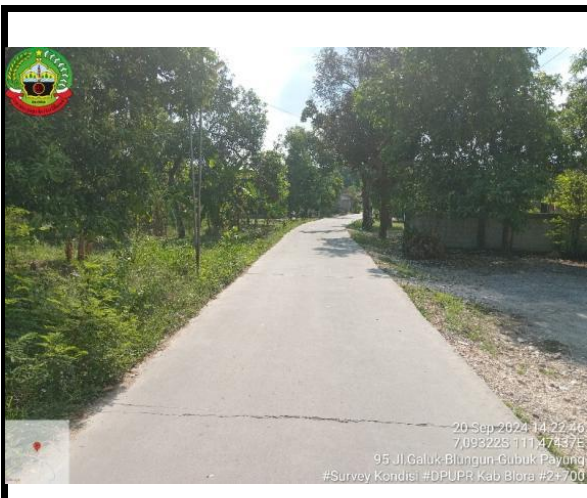
LOKASI :                **STA                2+700**

KONDISI PERKERASAN                :        Baik  
LEBAR PERKERASAN                :        3                M  
CATATAN                :        BETON

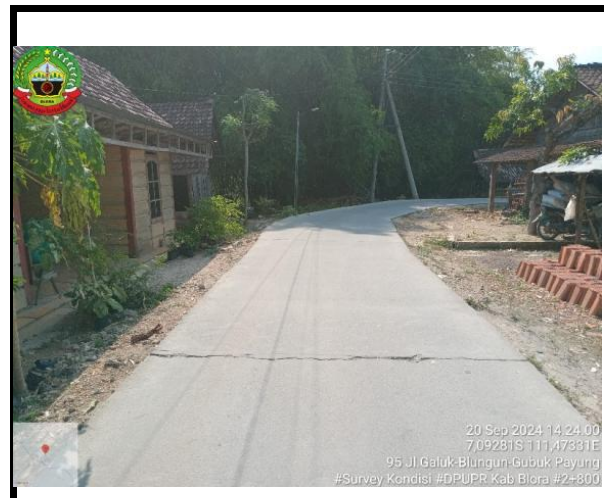
LOKASI :                **STA                2+800**

KONDISI PERKERASAN                :        Baik  
LEBAR PERKERASAN                :        3                M  
CATATAN                :        BETON

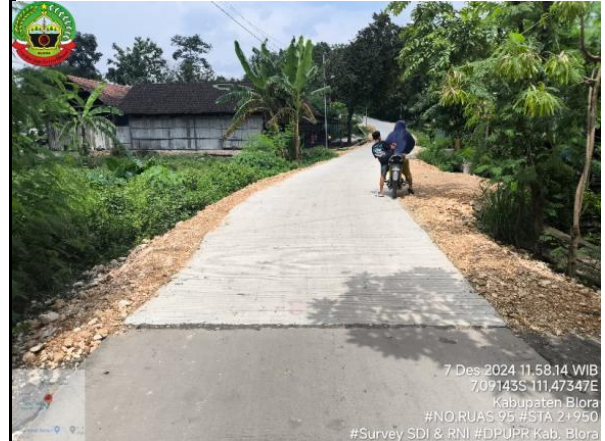
LOKASI : STA 2+950

KONDISI PERKERASAN : Baik  
LEBAR PERKERASAN : 3 M  
CATATAN : BETON

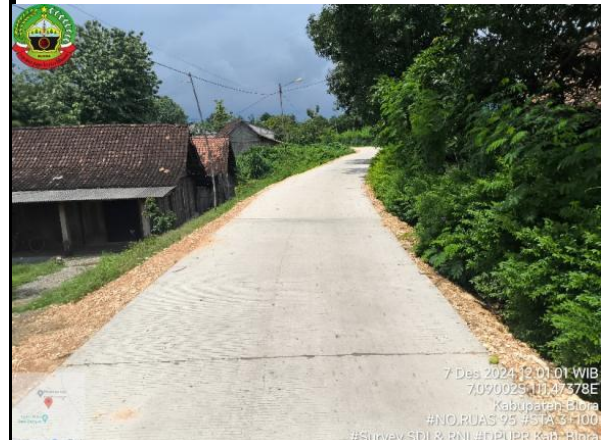
LOKASI : STA 3+100

KONDISI PERKERASAN : Baik  
LEBAR PERKERASAN : 3 M  
CATATAN : BETON

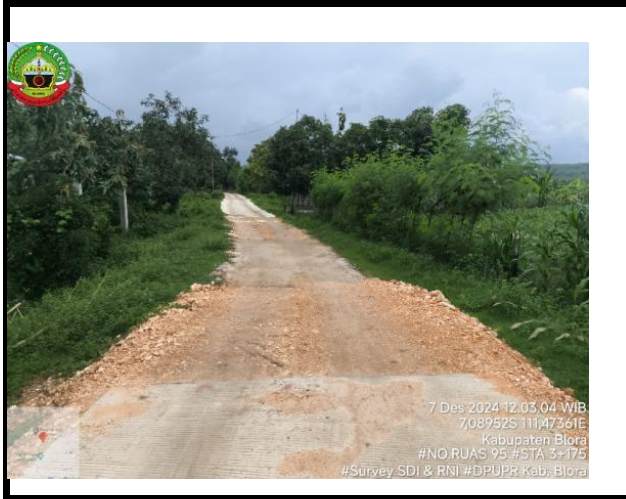
LOKASI : STA 3+175

KONDISI PERKERASAN : Rusak Berat  
LEBAR PERKERASAN : 3 M  
CATATAN : MAKADAM

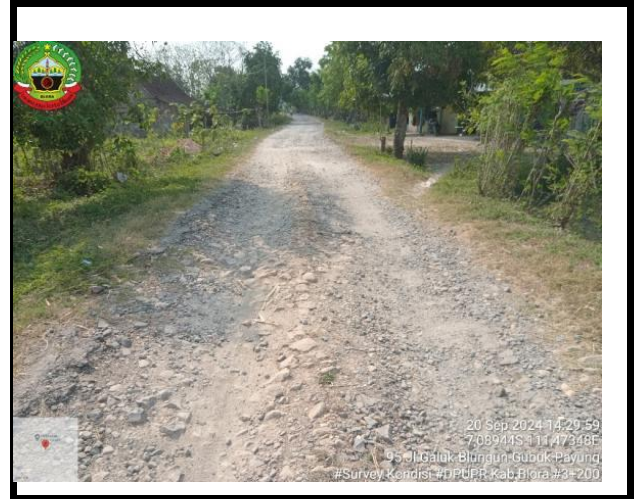
LOKASI : STA 3+200

KONDISI PERKERASAN : Rusak Berat  
LEBAR PERKERASAN : 3 M  
CATATAN : ASPAL

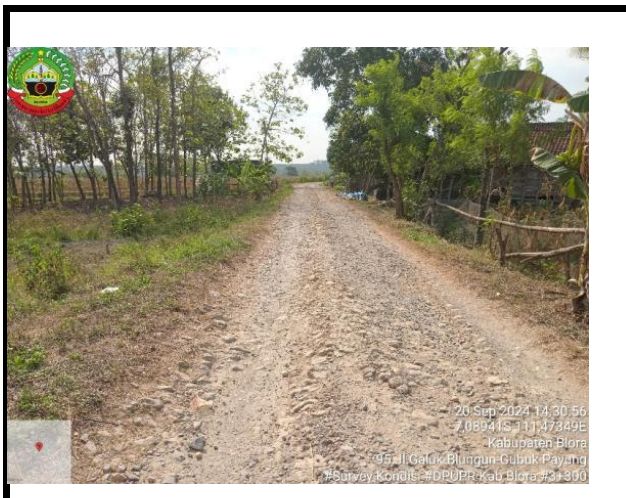
LOKASI : STA 3+300

KONDISI PERKERASAN : Rusak Berat  
LEBAR PERKERASAN : 3 M  
CATATAN : ASPAL

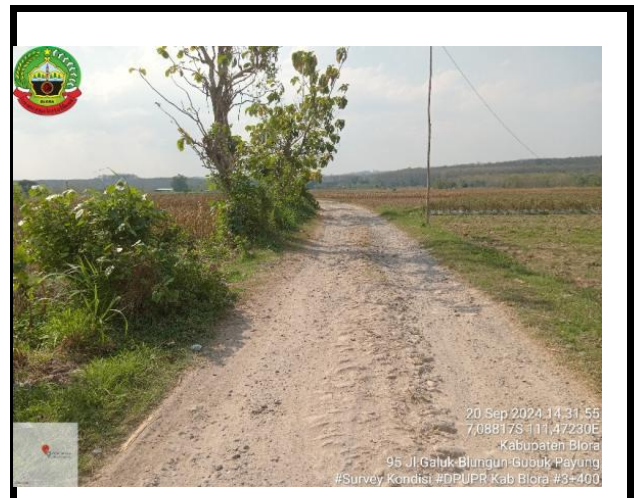
LOKASI : STA 3+400

KONDISI PERKERASAN : Rusak Berat  
LEBAR PERKERASAN : 3 M  
CATATAN : ASPAL

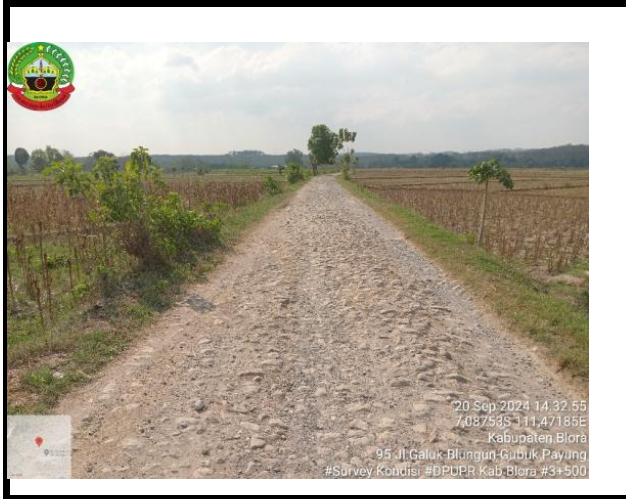
LOKASI :           **STA           3+500**

KONDISI PERKERASAN           :       Rusak Berat  
LEBAR PERKERASAN           :       3                   M  
CATATAN                           :       Aspal

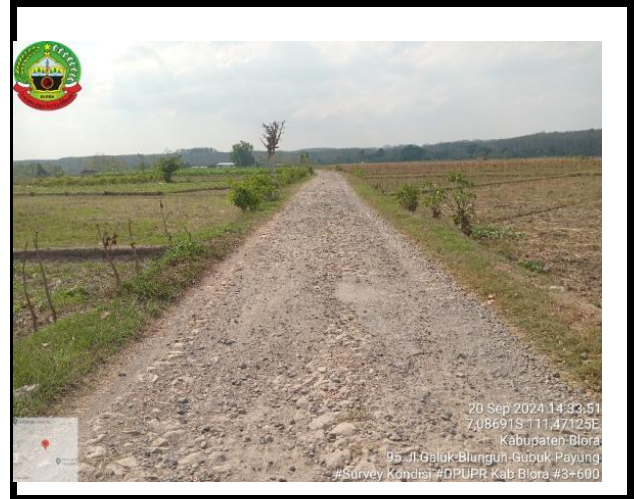
LOKASI :           **STA           3+600**

KONDISI PERKERASAN           :       Rusak Berat  
LEBAR PERKERASAN           :       3                   M  
CATATAN                           :       Aspal

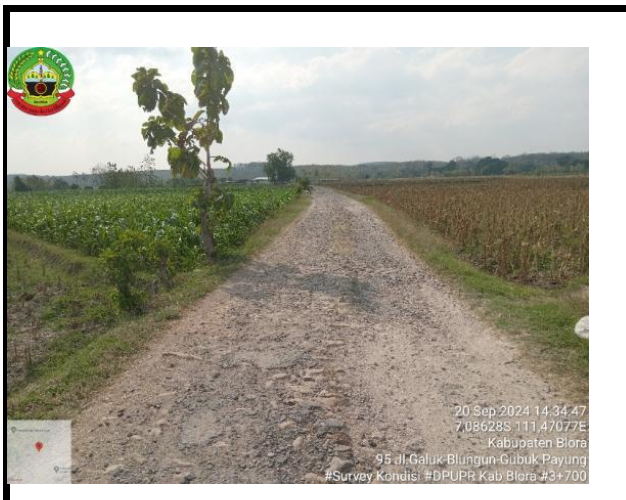
LOKASI :           **STA           3+700**

KONDISI PERKERASAN           :       Rusak Berat  
LEBAR PERKERASAN           :       3                   M  
CATATAN                           :       Aspal

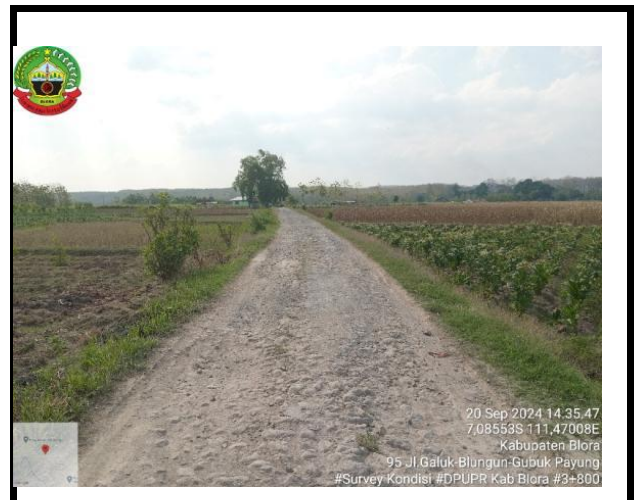
LOKASI :           **STA           3+800**

KONDISI PERKERASAN           :       Rusak Berat  
LEBAR PERKERASAN           :       3                   M  
CATATAN                           :       Aspal

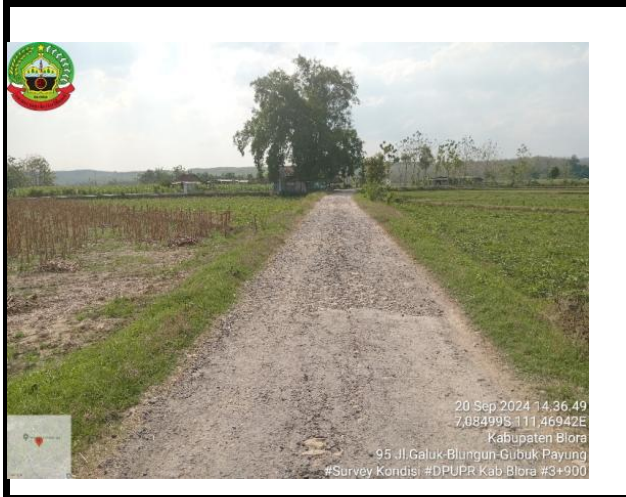
LOKASI :                **STA                3+900**

KONDISI PERKERASAN                :                Rusak Berat  
LEBAR PERKERASAN                :                3                M  
CATATAN                :                Aspal

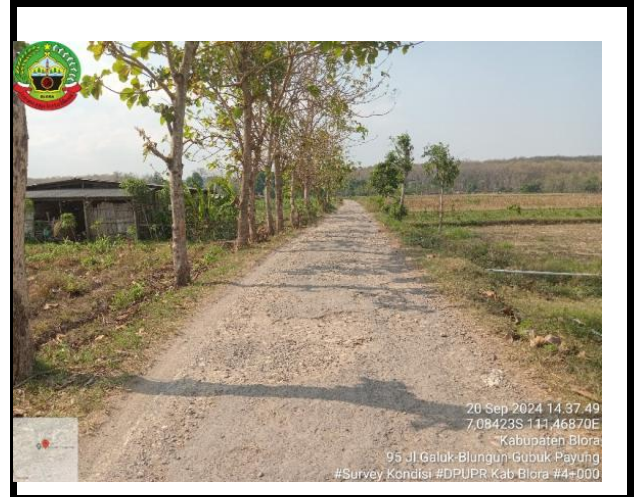
LOKASI :                **STA                4+000**

KONDISI PERKERASAN                :                Rusak Berat  
LEBAR PERKERASAN                :                3                M  
CATATAN                :                Aspal

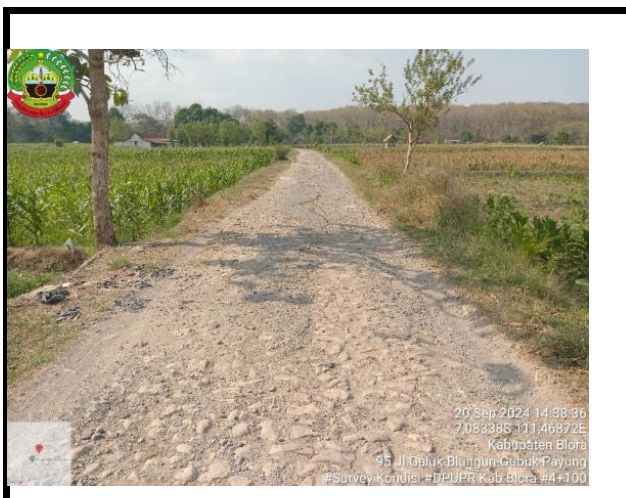
LOKASI :                **STA                4+100**

KONDISI PERKERASAN                :                Rusak Berat  
LEBAR PERKERASAN                :                3                M  
CATATAN                :                Aspal

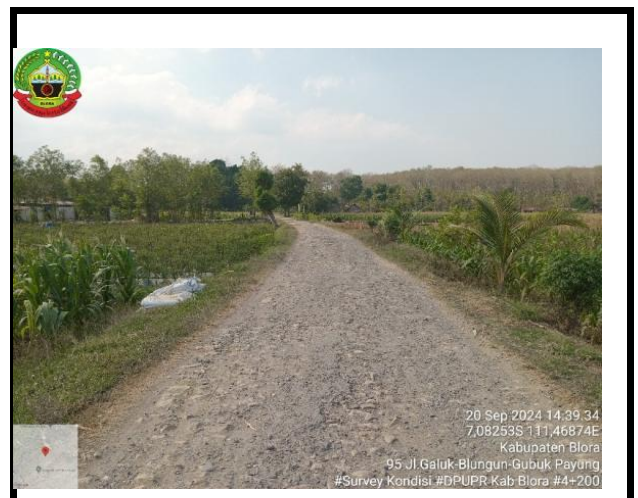
LOKASI :                **STA                4+200**

KONDISI PERKERASAN                :                Rusak Berat  
LEBAR PERKERASAN                :                3                M  
CATATAN                :                Aspal

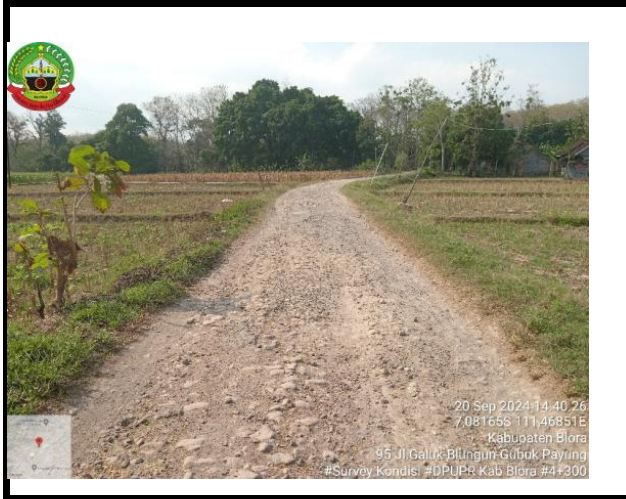
LOKASI :                **STA                4+300**

KONDISI PERKERASAN                :                Rusak Berat  
LEBAR PERKERASAN                :                3                M  
CATATAN                :                Aspal

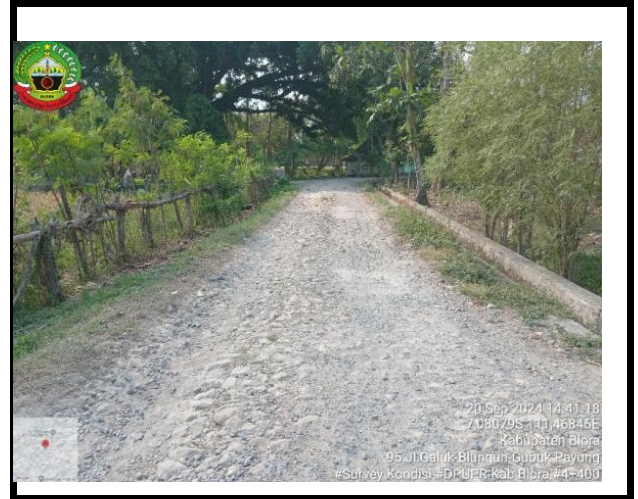
LOKASI :                **STA                4+400**

KONDISI PERKERASAN                :                Rusak Berat  
LEBAR PERKERASAN                :                3                M  
CATATAN                :                Aspal

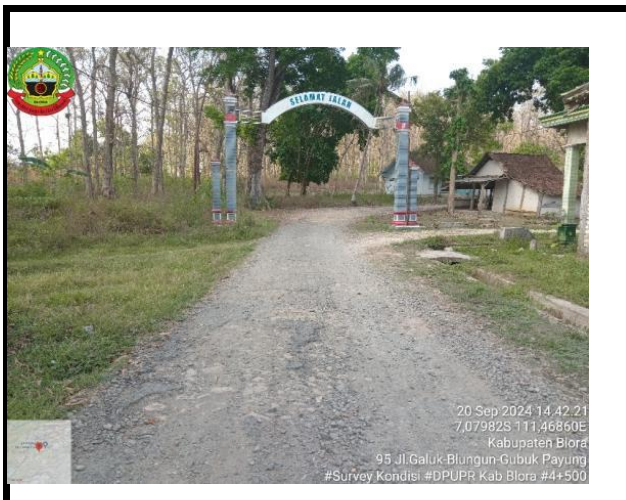
LOKASI :                **STA                4+500**

KONDISI PERKERASAN                :                Rusak Berat  
LEBAR PERKERASAN                :                3                M  
CATATAN                :                Aspal

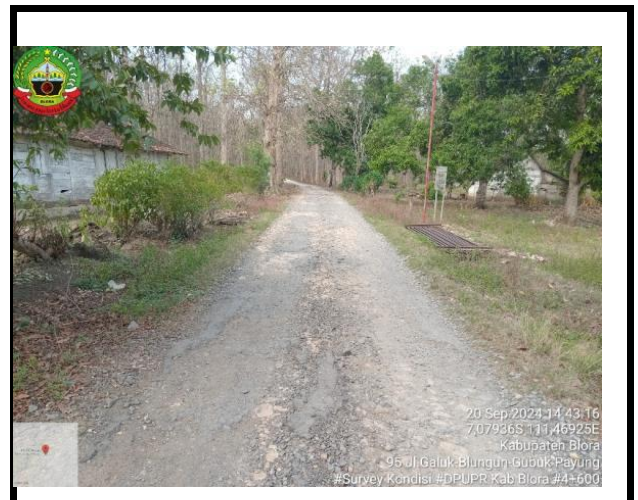
LOKASI :                **STA                4+600**

KONDISI PERKERASAN                :                Rusak Berat  
LEBAR PERKERASAN                :                3                M  
CATATAN                :                Aspal

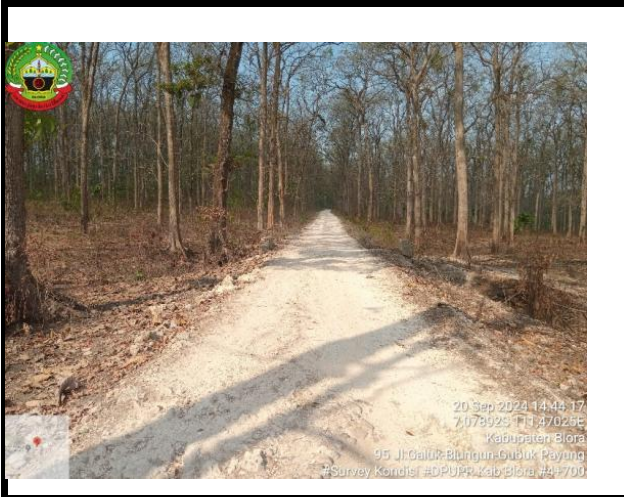
LOKASI :            **STA**            **4+700**

KONDISI PERKERASAN :            Rusak Berat

LEBAR PERKERASAN :            3            M

CATATAN :            MAKADAM

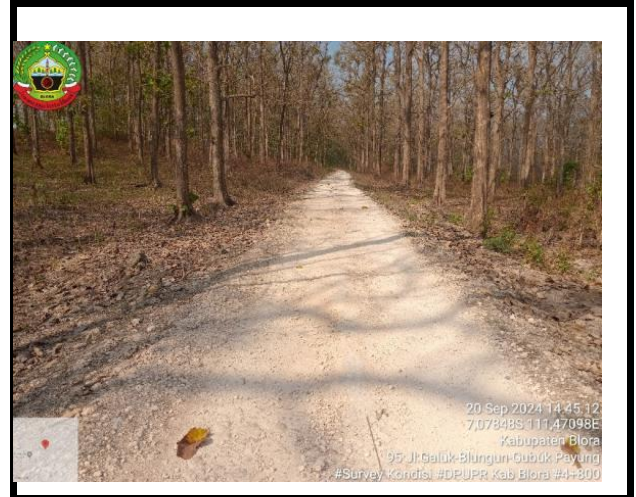
LOKASI :            **STA**            **4+800**

KONDISI PERKERASAN :            Rusak Berat

LEBAR PERKERASAN :            3            M

CATATAN :            MAKADAM

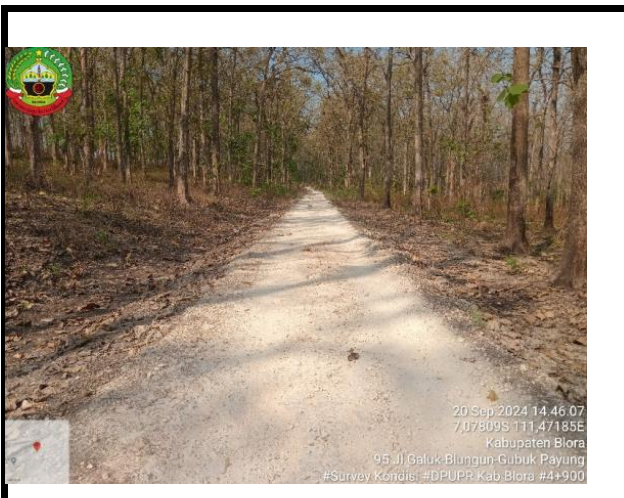
LOKASI :            **STA**            **4+900**

KONDISI PERKERASAN :            Rusak Berat

LEBAR PERKERASAN :            3            M

CATATAN :            MAKADAM

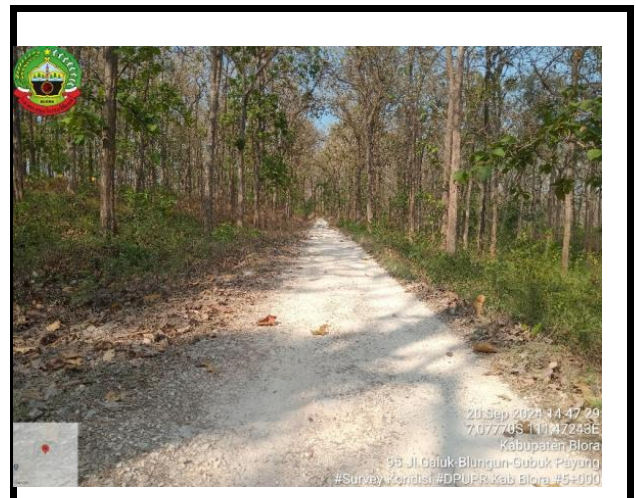
LOKASI :            **STA**            **5+000**

KONDISI PERKERASAN :            Rusak Berat

LEBAR PERKERASAN :            3            M

CATATAN :            MAKADAM

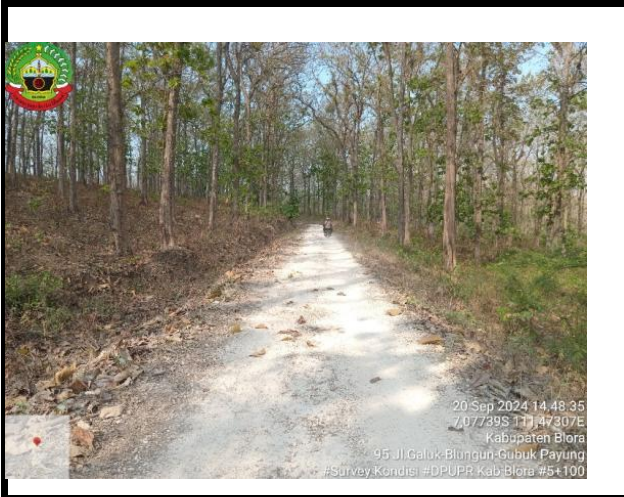
LOKASI :                **STA                5+100**

KONDISI PERKERASAN :                Rusak Berat

LEBAR PERKERASAN :                3                M

CATATAN :                MAKADAM

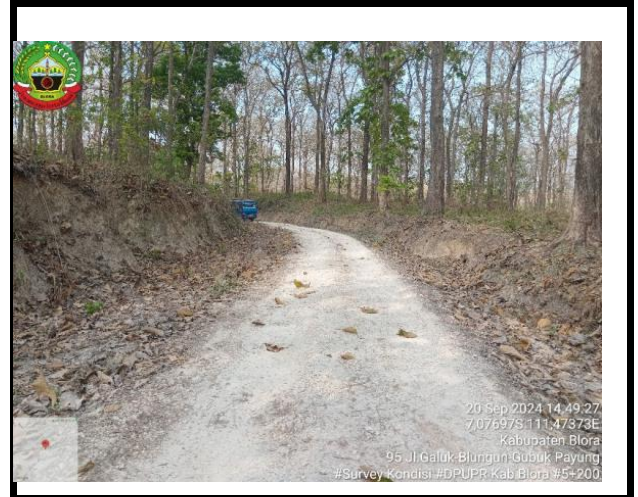
LOKASI :                **STA                5+200**

KONDISI PERKERASAN :                Rusak Berat

LEBAR PERKERASAN :                3                M

CATATAN :                MAKADAM

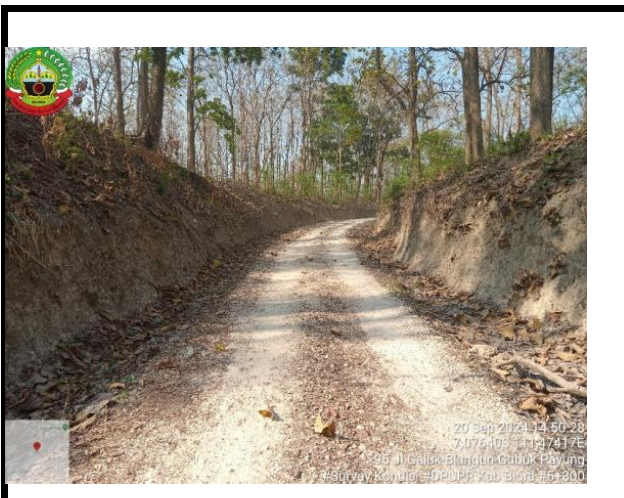
LOKASI :                **STA                5+300**

KONDISI PERKERASAN :                Rusak Berat

LEBAR PERKERASAN :                3                M

CATATAN :                MAKADAM

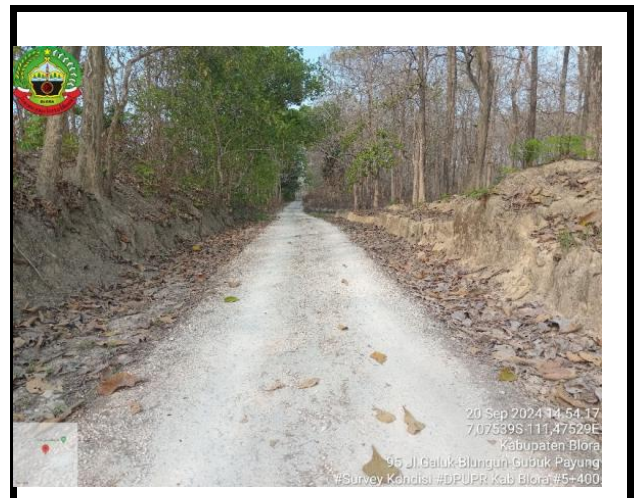
LOKASI :                **STA                5+400**

KONDISI PERKERASAN :                Rusak Berat

LEBAR PERKERASAN :                3                M

CATATAN :                MAKADAM

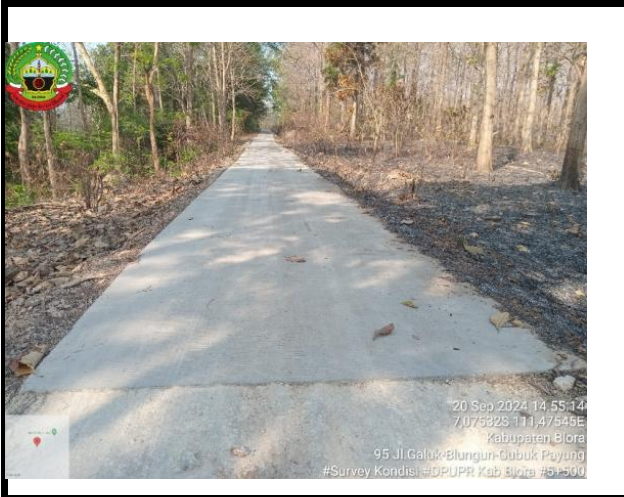
LOKASI :                **STA                5+500**

KONDISI PERKERASAN                :        Baik  
LEBAR PERKERASAN                :        3                M  
CATATAN                :        BETON

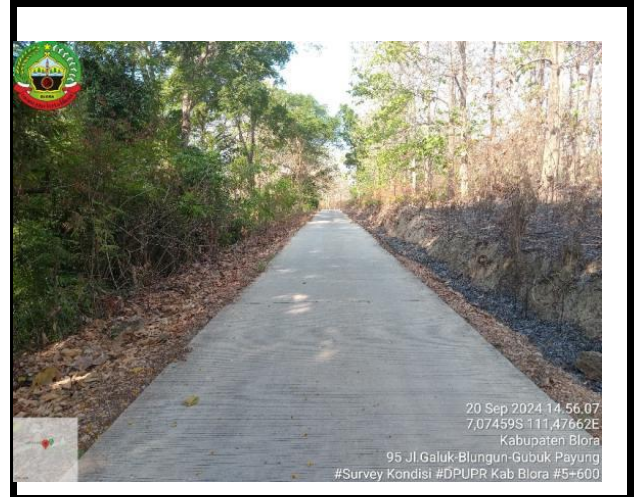
LOKASI :                **STA                5+600**

KONDISI PERKERASAN                :        Baik  
LEBAR PERKERASAN                :        3                M  
CATATAN                :        BETON

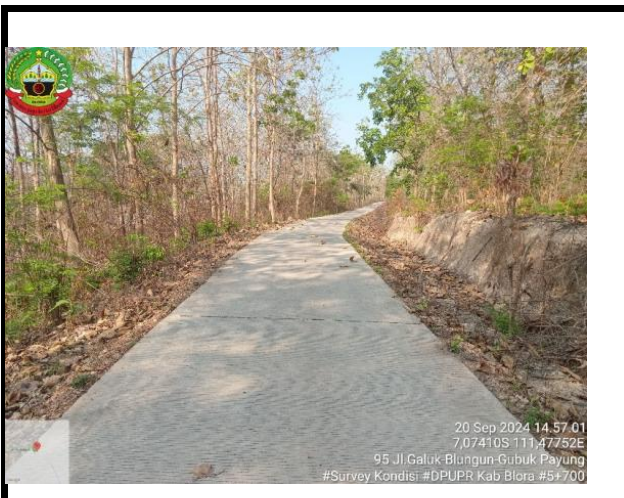
LOKASI :                **STA                5+700**

KONDISI PERKERASAN                :        Baik  
LEBAR PERKERASAN                :        3                M  
CATATAN                :        BETON

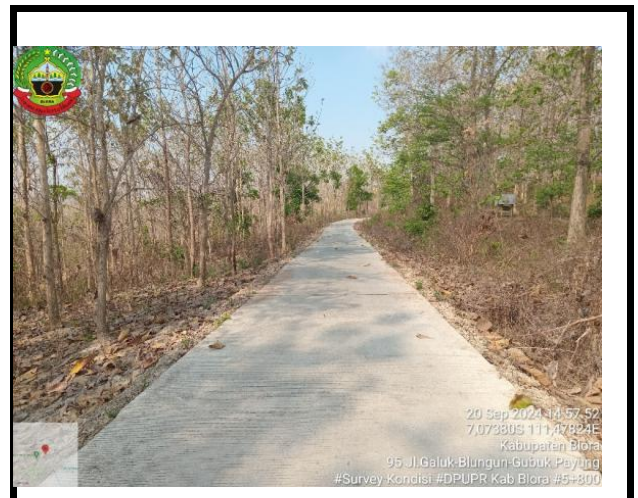
LOKASI :                **STA                5+800**

KONDISI PERKERASAN                :        Baik  
LEBAR PERKERASAN                :        3                M  
CATATAN                :        BETON

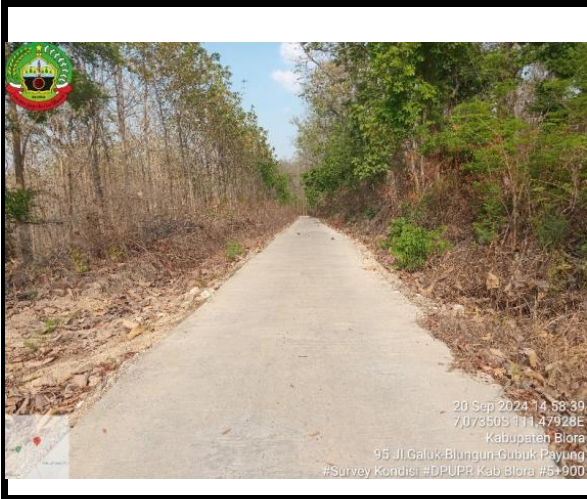
LOKASI :                **STA                5+900**

KONDISI PERKERASAN                :        Baik  
LEBAR PERKERASAN                :        3                M  
CATATAN                :        BETON
