## FOTO SURVEY KONDISI JALAN TAHUN 2024

**RUAS JALAN : GALUK-BLUNGUN-GUBUK PAYUNG**

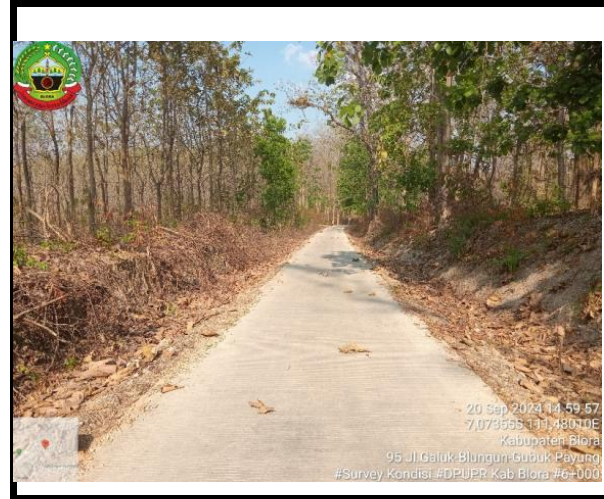
LOKASI :                **STA                6+000**

KONDISI PERKERASAN                :        Baik  
LEBAR PERKERASAN                :        3                M  
CATATAN                :        BETON

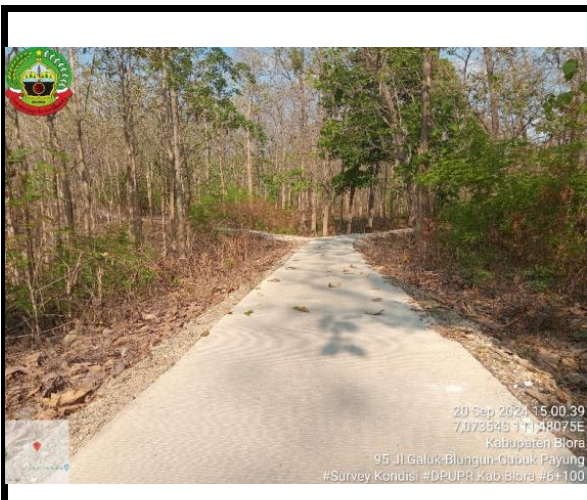
LOKASI :                **STA                6+100**

KONDISI PERKERASAN                :        Baik  
LEBAR PERKERASAN                :        3                M  
CATATAN                :        BETON

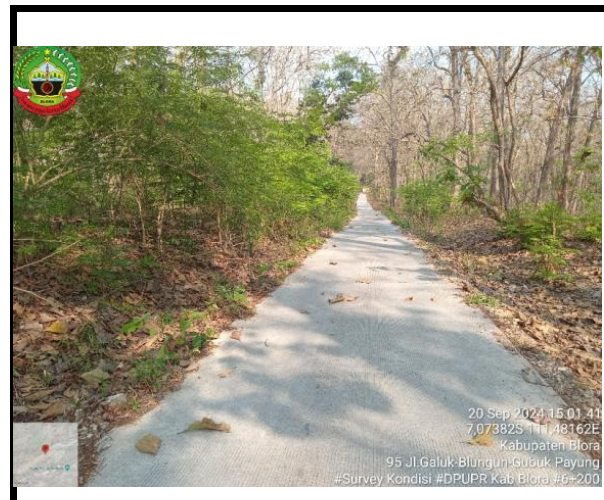
LOKASI :                **STA                6+200**

KONDISI PERKERASAN                :        Baik  
LEBAR PERKERASAN                :        3                M  
CATATAN                :        BETON

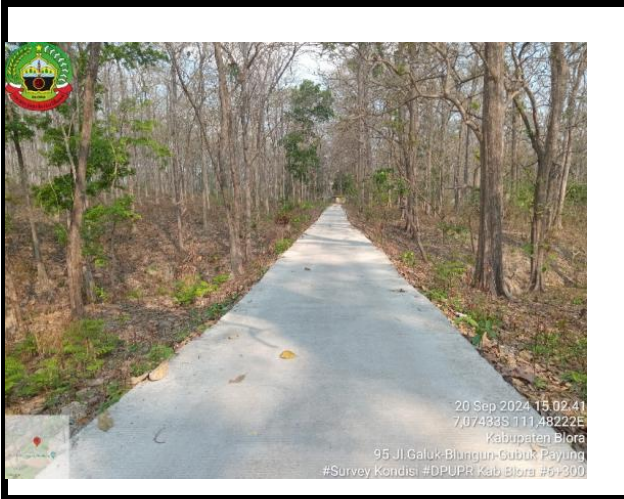
LOKASI : STA 6+300

KONDISI PERKERASAN : Baik  
LEBAR PERKERASAN : 3 M  
CATATAN : BETON

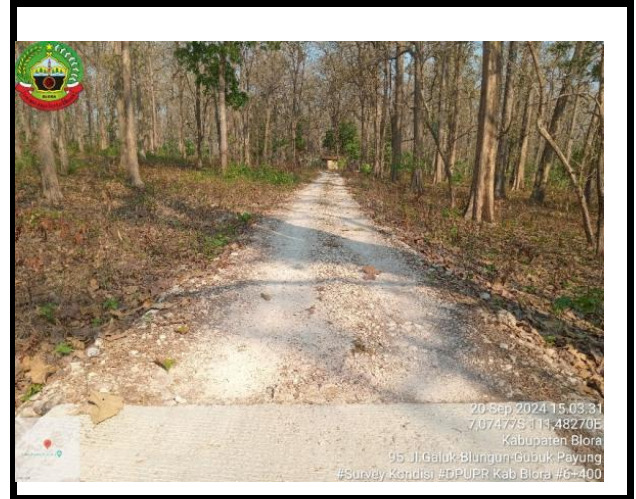
LOKASI : STA 6+400

KONDISI PERKERASAN : Rusak Berat  
LEBAR PERKERASAN : 3 M  
CATATAN : MAKADAM

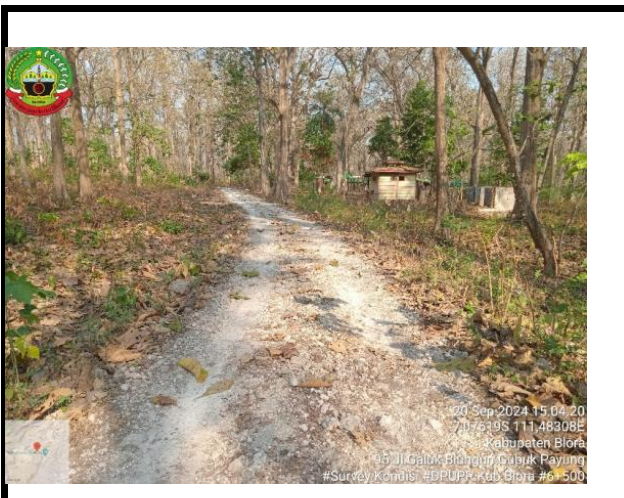
LOKASI : STA 6+500

KONDISI PERKERASAN : Rusak Berat  
LEBAR PERKERASAN : 3 M  
CATATAN : MAKADAM

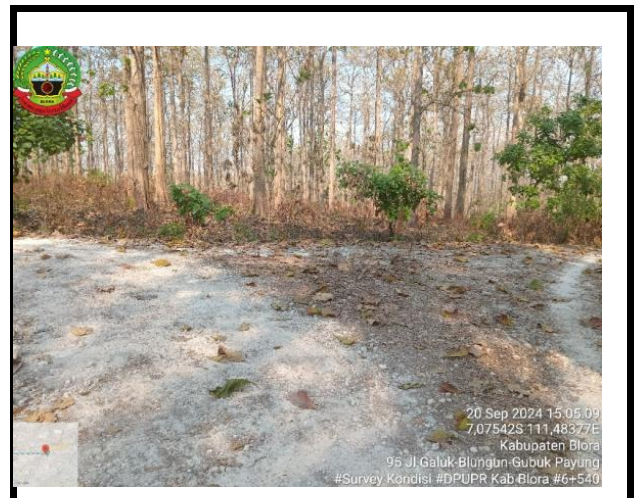
LOKASI : STA 6+540

KONDISI PERKERASAN : Rusak Berat  
LEBAR PERKERASAN : 6 M  
CATATAN : MAKADAM
